4 Recreatiepark Het Streekbos nader beschouwd

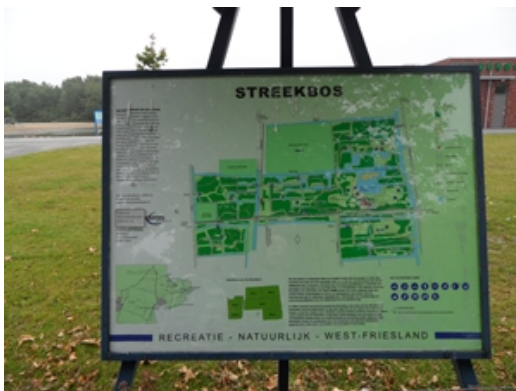
Bij het strand staat op enige afstand van het pad een informatiebord met een plattegrond nauwelijks leesbaar door een rolstoelgebruiker.

De huidige kaart van Het Streekbos is niet meer actueel en wordt binnenkort vervangen door nieuwe, waarop 4 wandelroutes vermeld worden

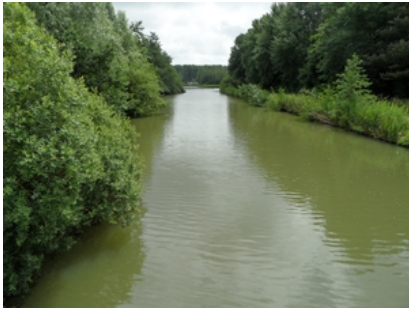
4.1 Waterverbindingen

Bij de start van de visitatie werd aangegeven, dat er in de toekomst meer waterverbindingen, zoals vaarten en kanalen zullen worden aangebracht.

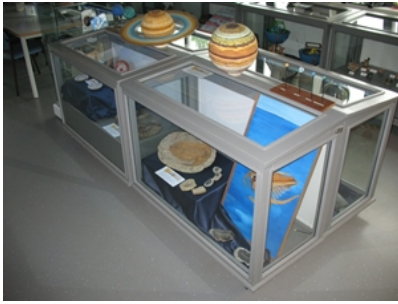
4.6 Sterrenwacht

Sterrenwacht bevindt zich op de verdieping. In de expositieruimte is beperkte ruimte om te manoeuvreren. Alle vitrinekasten staan op wielen en zijn gemakkelijk verplaatsbaar waardoor er altijd extra ruimte voor rolstoelgebruikers is te realiseren. De filmzaal is goed bereikbaar.

De sterrenkoepel is alleen bereikbaar via een ronde trap. In de filmzaal zelf is een digitale projectie mogelijk van wat met de telescoop wordt opgevangen.

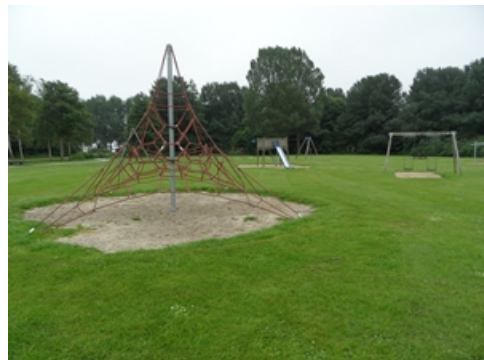
4.9 Speeltoestellen

Het gebied is zeer uitnodigend voor mensen met verschillende wensen. Er zijn verschillende voorzieningen aangebracht om het terrein aantrekkelijk te maken. Vlak bij het paviljoen is een speelterrein met een aantal fitnessstoestellen. Omdat het terrein ook bezocht wordt door gezinnen zullen er regelmatig groepen van alle leeftijden wandelen en spelen.

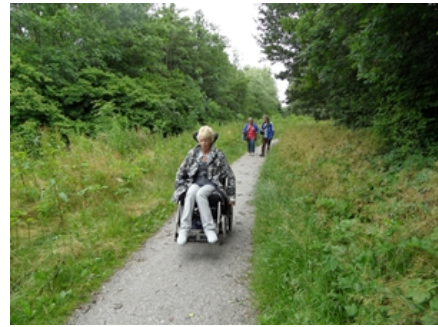
4.10 Paden

De bestaande wandelroutes zijn ongeschikt voor rolstoelgebruikers. De schelpenpaden zijn goed berijdbaar en de breedte is redelijk. De schelpenpaden zijn door blinden en slechtzienden goed te detecteren met de taststok. Op sommige locaties (vooral bij bochten) is er sprake van een sterke dwarshelling waardoor rolstoelen en rollators van het pad dreigen te rijden. Enkele schelpenpaden liggen in een zeer vochtige omgeving waardoor zij nauwelijks zichtbaar zijn en de ondergrond in bepaalde seizoenen drassig zal zijn. Er zijn weinig banken en picknicktafels die aansluiten op de paden en bereikbaar zijn voor rolstoelgebruikers. Het pad langs het strand is nauwelijks berijdbaar (dwarshelling en er is veel zand op gestoven).

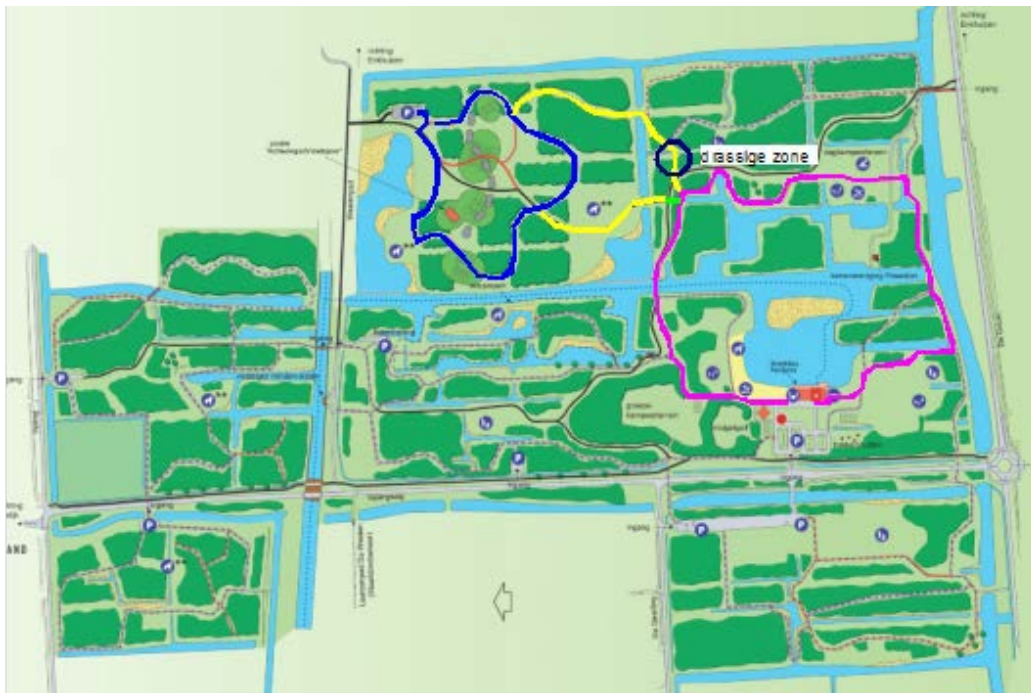
- Pad 1
- Pad 2
- Verbindingspaden
- Nieuw aan te brengen verbindingspad

Hierboven een aanbeveling voor mogelijke rolstoeltoegankelijke wandelpaden.

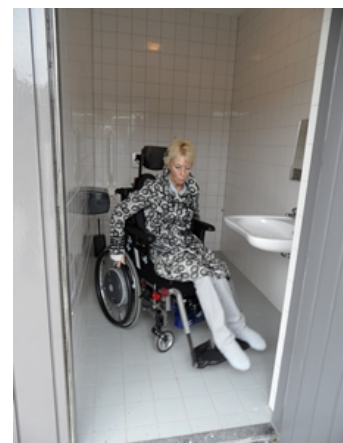
4.11 Sanitair buiten

Er is een sanitair gebouw voor bezoekers van het terrein met een rolstoeltoegankelijk toilet.

De toiletdeur is voorzien van een dranger (rolstoelgebruikers zijn over het algemeen niet in staat om deuren met drangers te bedienen).

In de toiletruimte wordt het manoeuvreren beperkt door de grote wasbak.

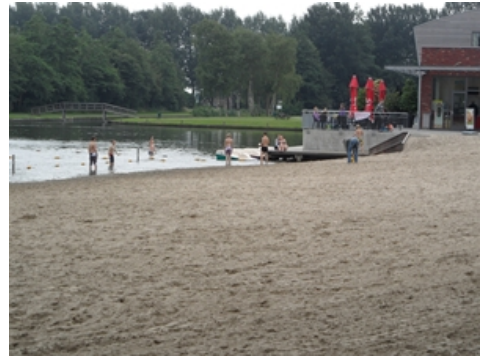
4.12 Strand

Het is niet mogelijk om met een rolstoel in de buurt van het water en de spelende kinderen te komen. Voor gezinnen is dit wel wenselijk.

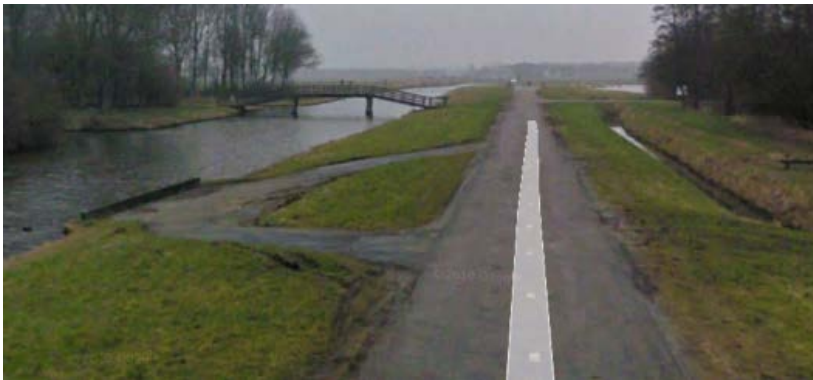
4.14 Gehandicaptervisplaats

De bovenstaande foto is van Google Earth. De visplaats is goed bereikbaar met een auto (ideaal voor rolstoelgebruikers). De berm is erg drassig, mogelijk dat een rolstoelbus daar problemen mee kan krijgen. Er ontbreekt een zitgelegenheid en men zit erg open.
