Rapport visitatie 12 juni 2018

Parkbos Voorstonden

Vorstonden
(versie 29-06-2018)

Advies van het Kenniscentrum Groen & Handicap betreffende de bereikbaarheid, de toegankelijkheid en het gebruik van voorzieningen van Parkbos Voorstonden te Voorstonden voor mensen met een lichamelijke beperking.

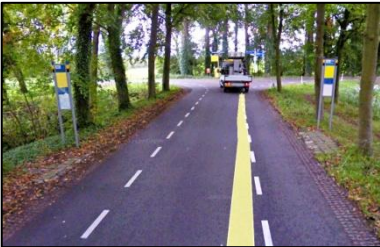
1.	<p>Aan de Voorsteweg zijn twee bushaltes (Brummen, Landgoed) op 250 m vanaf de start van de wandeling. Deze bushaltes (A) zijn ongeschikt voor een rolstoelgebruiker. Conform het VN verdrag voor mensen met beperkingen moet het OV inclusief de haltes toegankelijk zijn.</p>

1.1.	<ul style="list-style-type: none"> Neem contact op met de provincie en dien een verzoek in voor het aanbrengen van twee toegankelijke haltes. De minimale dient volgens het CROW 1,5 m te zijn, maar onze ervaring is dat een halte minimaal 1.8 m breed moet zijn (zie ook 'Voetpaden voor iedereen'). 	Red

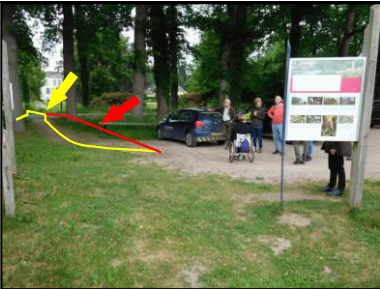
3.	<p>Vanaf de parkeerplaats is een kort pad (C) naar de rijbaan met een steile helling en een drempel bij de aansluiting met de rijbaan (gele pijl). Door de helling en de drempel heeft een rolstoelgebruiker geen gelegenheid om op het verkeer te letten.</p>

3.1.	<ul style="list-style-type: none"> Herbestraat het toegangspad en breng een flauwe helling aan Zorg dat de helling met een horizontaal vlak dat minimaal 1 m diep is (zonder drempel) aansluit op de rijbaan (rode lijn). 	Red

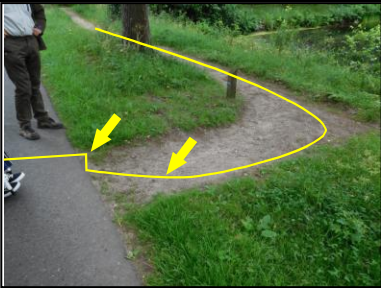
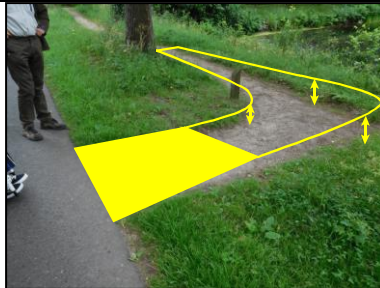
5.	De aansluiting met de overzijde (C) van de rijbaan speelt eenzelfde probleem.

5.1. <ul style="list-style-type: none"> Herbestraat het toegangspad en breng een flauwe helling aan Zorg dat de helling met een horizontaal vlak dat minimaal 1 m diep is (zonder drempel) aansluit op de rijbaan (rode lijn).

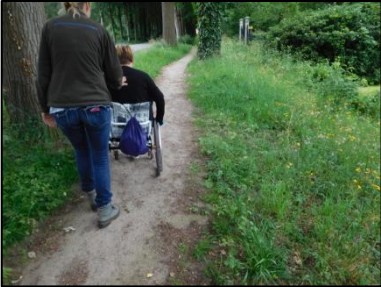
6.	Het pad langs de Voorsterweg is smal en heeft een dwarshelling (D). De rolstoel dreigt daardoor van het pad te rijden. De dwarshelling bij de aansluiting met de rijbaan is het sterkst. Wanneer deze wordt verbeterd is het pad aanvaardbaar.

6.1. <ul style="list-style-type: none"> Zie 4.1

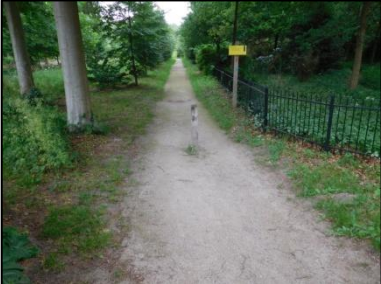
7.	Het toegangspad (E) is voorzien van een paaltje in het midden van het pad. De rolstoel kan er weliswaar langs, maar moet daarbij deels over de berm rijden.

7.1. <ul style="list-style-type: none"> Verwijder het paaltje of breng aan beide zijden van het pad een paaltje aan zodat het midden vrij blijft. 		Red

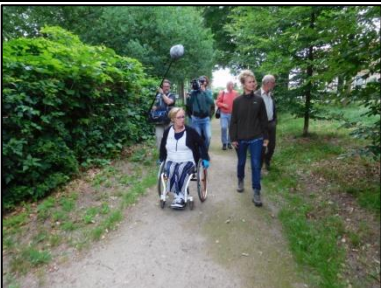
8.	Het eerste deel van het pad (E) is vlak en goed berijdbaar.

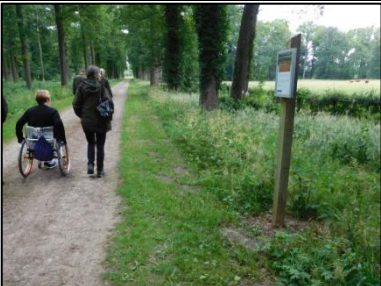
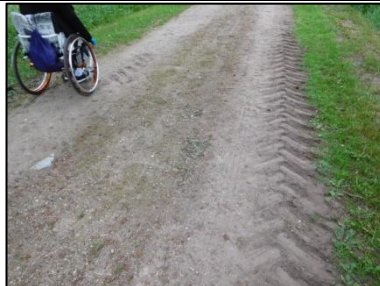
8.1.	<ul style="list-style-type: none"> Voldoet. 	Green
9.	Pad (F) wordt/is gebruikt door zwaar landbouw of bosbouw verkeer. Dit pad is bol en de zijkanten zijn hobbelig en hier en daar los gereden. Het midden van het pad is te hobbelig voor een rolstoel.

9.1.	<ul style="list-style-type: none"> Zorg dat hier geen tractors en ander zwaar materieel over rijdt of breng een apart losliggend voetpad aan. Zorg voor een vlakkere afwerking.

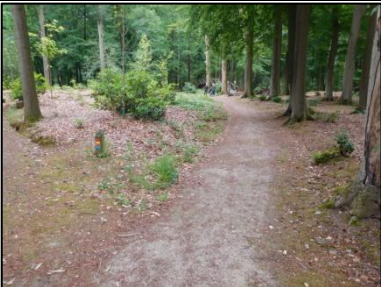
10.	De paden die zich onder de beuken bevinden (K) zijn vrij van gras en andere planten.

10.1	<ul style="list-style-type: none"> Voldoet. 	Green

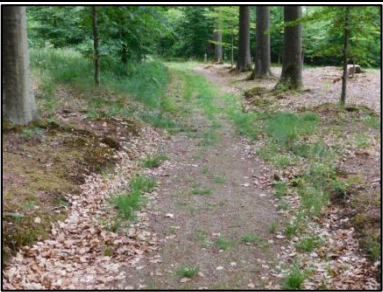
11.	De paden (I) die met geel zijn aangegeven zijn zeer hobbelig. Deze paden hebben veel last van gras, zijn geschoffeld en daardoor hobbelig geworden. Deze paden zijn geschikt voor een scootmobiel en als de kwaliteit niet minder wordt zijn ze te kwalificeren als 'Geschikt met hulp'.

11.1 <ul style="list-style-type: none"> Voorzie deze paden van een bestratingmateriaal dat niet of minder gevoelig is voor plantengroei. 	Red

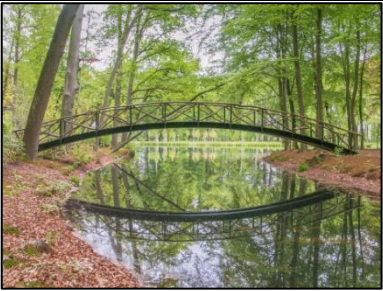
12.	De ronde brug (H) is veel te steil voor mensen met loophulpmiddelen en waarschijnlijk ook te steil voor veel valide wandelaars.

12.1 <ul style="list-style-type: none"> Probeer bij renovaties deze historische bruggen anders uit te voeren. Het is mogelijk om de brug vanaf de verte rond uit te voeren terwijl het wegdek recht is!

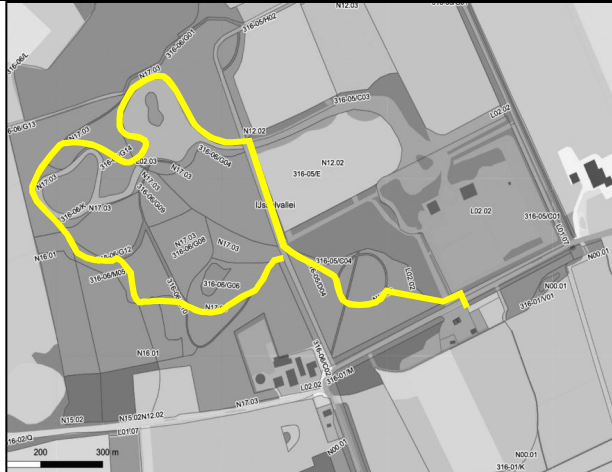
() = geeft locatie op de plattegrond aan.		Essentieel voor toegankelijkheid	Red	
		Urgent maar van iets lagere orde	Yellow	
		Minder urgent	Blue	
		Voldoet al	Green	
		Geen opmerking/geen prioriteit	White	
No	Onderwerp	no	Advies	Prioriteit
14.	Wij adviseren de volgende route geschikt te maken.	14.1
